Med Femundsmarka som nærmeste nabo

Engerdal prestegård ligger på en høyde i hjertet av Engerdal sentrum og blir i 2015 totalrenovert av Opplysningsvesenets fond.

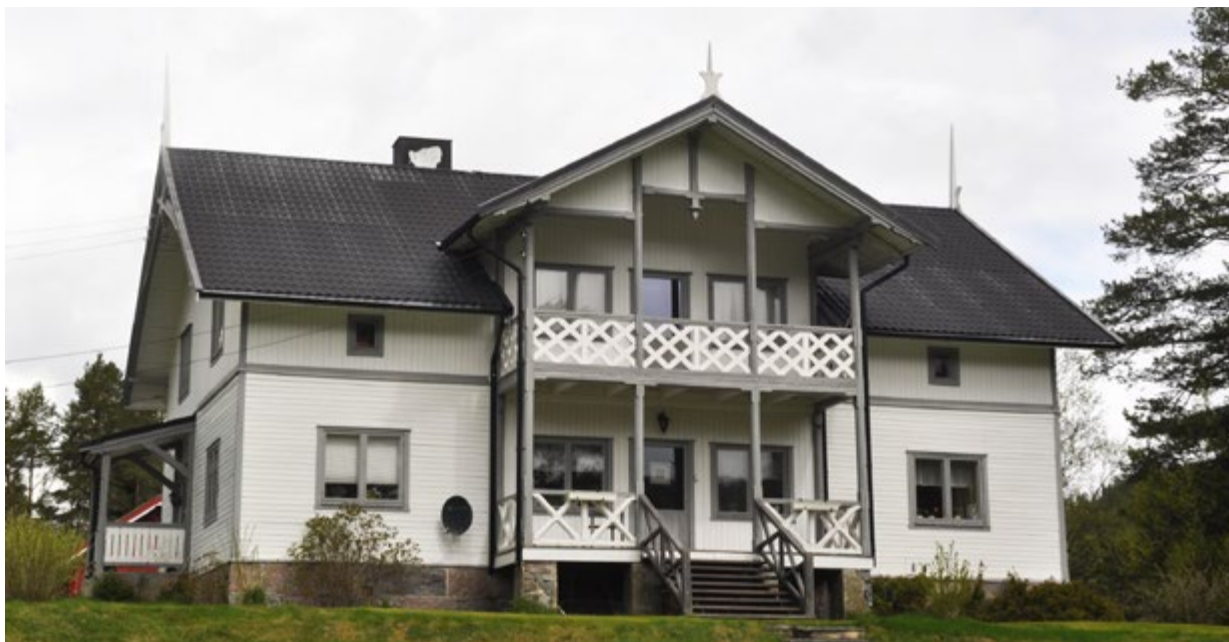
Fasaden på Engerdal prestegård før håndverkerarbeidet begynte. Foto: Arne Lund, lokal-avisa.no

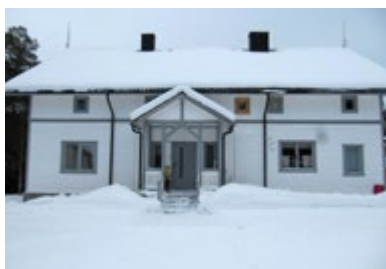
Inngangspartiet gjennom to årstider

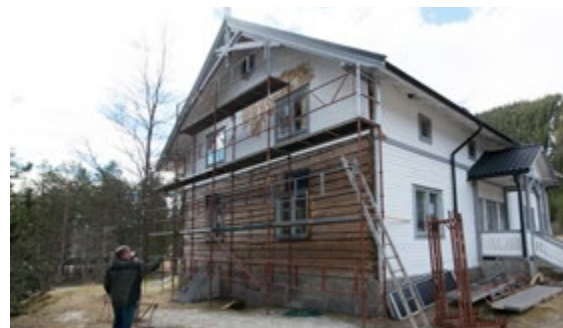
De opprinnelige vindusåpningene kom frem da kledningen på østveggen ble fjernet. Takhøyden blir satt tilbake til den opprinnelige på rundt 2,8 meter.

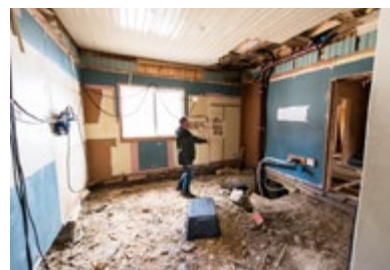
Kjøkkenet ble «strippet» helt ned til jorda. Nytt rørsystem er montert, og taket skal utbedres.

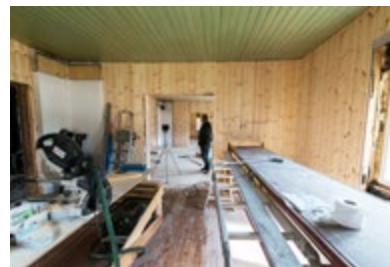
De tre stuene i første etasje kles i perlestaffpanel. Den gamle okefargen på skorstøtten viser den forrige takhøyden.
